Dampf-Eisbrecher
STETTIN

DAS BESONDERE STETTIN-SOUVENIR

ETWA 5 MINUTEN ... VERÄNDERTEN UNSERE WELT!

DER SCHADEN ...

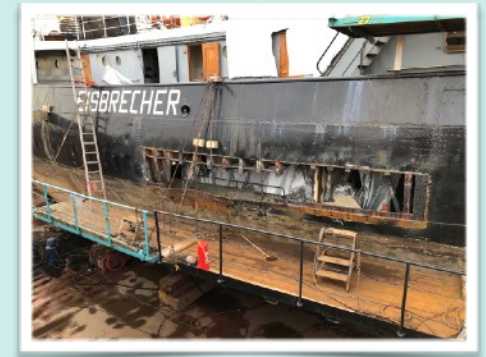
Die STETTIN im Dock der Hamburger Norderwerft ...

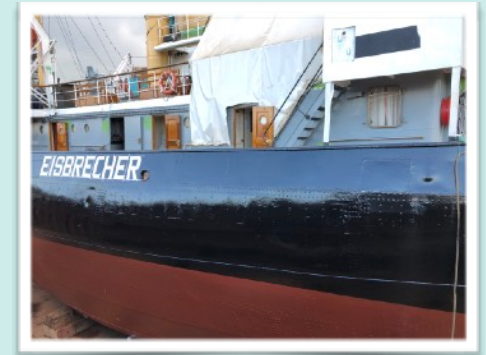
... wird von Artur & Team fachgerecht repariert ...
